## **Dendrochronologiczny zapis erozji koryt potoków górskich w sąsiedztwie zapór przeciwrumowiskowych na przykładzie Černego Potoku (Jeseniki – Sudety Wschodnie)**

*A dendrochronological record of erosional processes  
in the channel of mountain streams near check dams  
as exemplified by the Černý Potok (Jeseniki – Eastern Sudetes)*

**IRENEUSZ MALIK**

**PIOTR OWCZAREK**

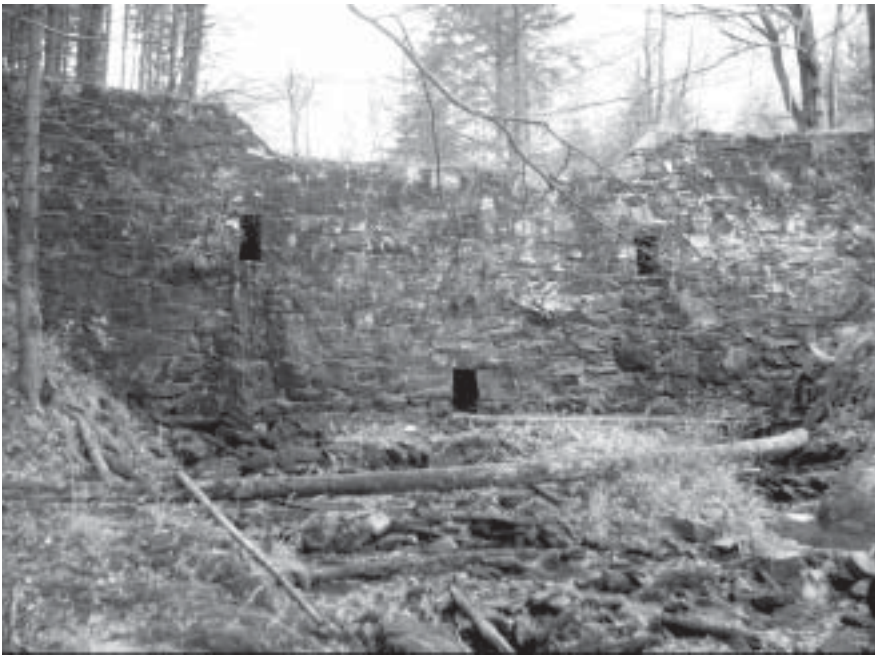
Fot. 1. Zapora/stanowisko 4 w korycie Černego Potoku  
The check dams in the Černý Potok channel at site 4

Wzrost częstości wysokich opadów na przełomie XIX i XX w. był przyczyną wzmożonej erozji i dostawy materiału ze stoków do den dolin. Spowodowało to konieczność budowy zapór przeciwrumowiskowych. Między innymi na Černym Potoku w latach 1920–1930 zbudowano 5 zapór (siedziba Chráněná Krajinná Oblast Jeseníki – inf. ustna), (fot. 1).

Metoda dendrochronologiczna została użyta w odniesieniu do pni drzew oraz systemów korzeniowych. Datowano wiek i redukcje przyrostów rocznych w świerkach uszkodzonych przez transportowany materiał, rosnących powyżej i poniżej zapór. Poniżej i powyżej zapór pobrano 14 rdzeni z drzew rosnących w dnie doliny lub na zboczu (tab. 1). Odwiercane drzewa miały z reguły silnie zredukowane przyrosty w porównaniu do drzew rosnących poza strefą intensywnego oddziaływania procesów rzeźbotwórczych. Wynika to z częstego ich ranienia, o czym świadczą liczne blizny oraz zakrzywienie pni. Dlatego obwód drzew rosnących w sąsiedztwie koryta jest stosunkowo niewielki jak na ich wiek (fot. 1, 2).

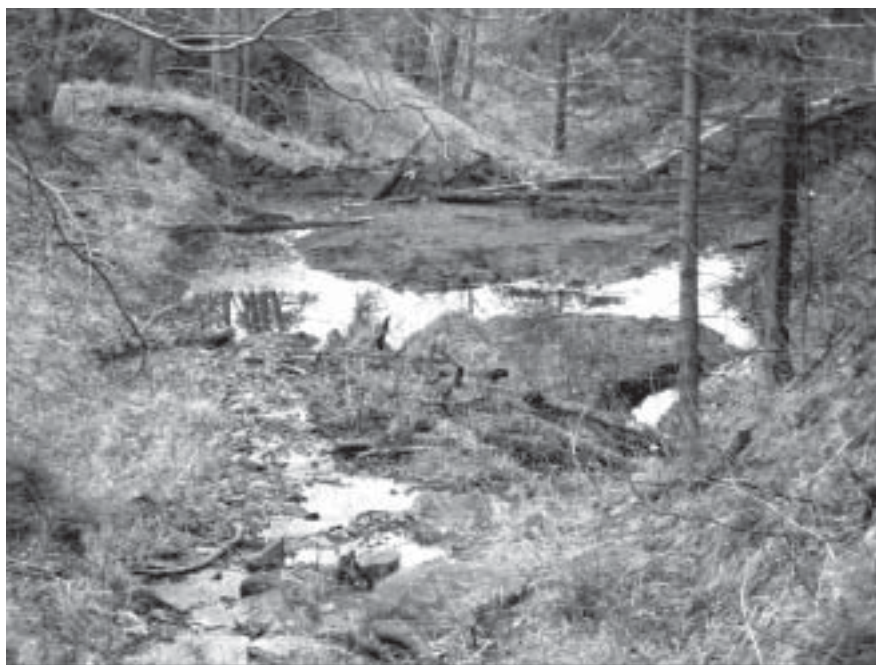
Fot. 2. Aluwia wypełniające koryto Černego Potoku powyżej zapory na stanowisku 4  
Alluvium filling the Černý Potok channel above the check dam located at site 4

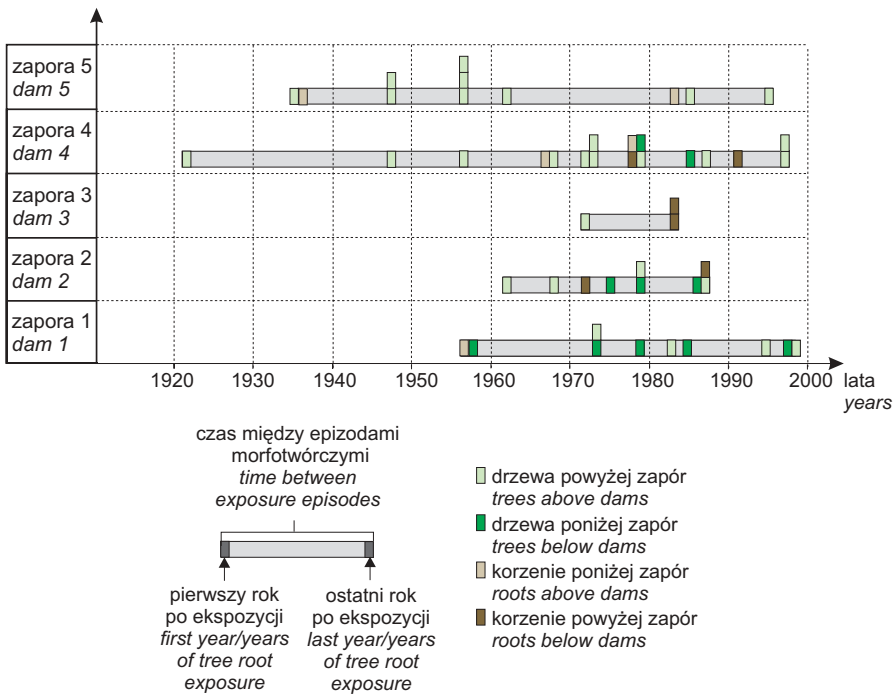
Ryc. 5. Czas i częstość występowania epizodów erozji i depozycji materiału w korycie Černego Potoku na poszczególnych stanowiskach

The time and frequency of erosional and depositional episodes in the Černý Potok channel at the different sites

Sześć kolejnych zmian anatomicznych w drewnie drzew pochodzi z 1957–1958 r. (ryc. 4, 5). Są one prawdopodobnie zapisem powodzi w Wysokim Jeseniku w 1958 r. (Polách i Gába, 1998), jednak aż 5 zmian anatomicznych datowano na rok 1957. Niewykluczone, że do erozji koryta Černego Potoku i ranie-

wypełnienia zbiornika powyżej zapory. W dniu 1 sierpnia 1977 spadło w Wysokim Jeseniku 120–160 mm deszczu, a rok później, 8 września, opady wyniosły 40–80 mm (Štekl i inni, 2001). Opady w 1978 r. doprowadziły do erozji koryta Černego Potoku, w wyniku której zostały odsłonięte dwa korzenie drzew. W 1979 r. w pniach drzew pojawiło się 5 redukcji przyrostów rocznych świadczących o silnym przekształcaniu koryta potoku związanego z wezbraniem w latach 1977–1979. Zarejestrowano wówczas epizody erozyjne powyżej i poniżej zapory/stanowiska 5 (tab. 1, 2). W roku 1979 zapełniany był zbiornik powyżej zapory 1, erozja i depozycja wystąpiła poniżej i powyżej zapór 2 i 4 (ryc. 5). Podczas kolejnego epizodu, w 1984 r., odsłaniane były głównie korzenie, co świadczy o znacznym wypełnieniu zbiorników powyżej zapór w tym czasie, jednak brak informacji źródłowych o opadach, które doprowadziły do intensywnej erozji w Černym Potoku. Prawdopodobnie erozję uruchomił gwałtowny lokalny opad. Zarejestrowano wówczas epizody erozyjne poniżej zapory 5 oraz powyżej zapory 3. W zbiorniku powyżej zapory 1 odbywała się natomiast depozycja materiału (ryc. 5). Kolejny okres aktywności procesów fluwialnych obejmuje lata 1985–1987. Być może nałożyły się tu dwa duże wezbrania, dlatego sygnały dendrochronologiczne obejmują aż 3 lata (ryc. 5). Z drugiej strony źródła informują o intensywnych opadach w Wysokim Jeseniku w maju i sierpniu 1986 r. (Polách i Gába, 1998; Štekl i inni, 2001). Badania dendrochronologiczne wykazały, że na wysokości około 1 m powyżej zapory 2 zbocza były podcinane. Erozja wystąpiła także poniżej zapory 1 i 2, wypełniane były zbiorniki zapór 2, 4 i 5. Ostatni z zarejestrowanych epizodów kształtujących koryto Černego Potoku wystąpił w 1998 r., doszło wtedy do erozji poniżej zapory 1 i depozycji powyżej zapory 4 (ryc. 5).
