## ZASTOSOWANIE AUDYTU MIEJSKIEGO DO OCENY ZAGOSPODAROWANIA PRZESTRZENNEGO DAWNEGO OSIEDLA KOLEJOWEGO NA PRZYKŁADZIE SOSNOWCA MACZEK

*Weronika Dragan*

### **Application of the urban audit to the evaluation of spatial organization in former railway settlements – Sosnowiec Maczki case study**

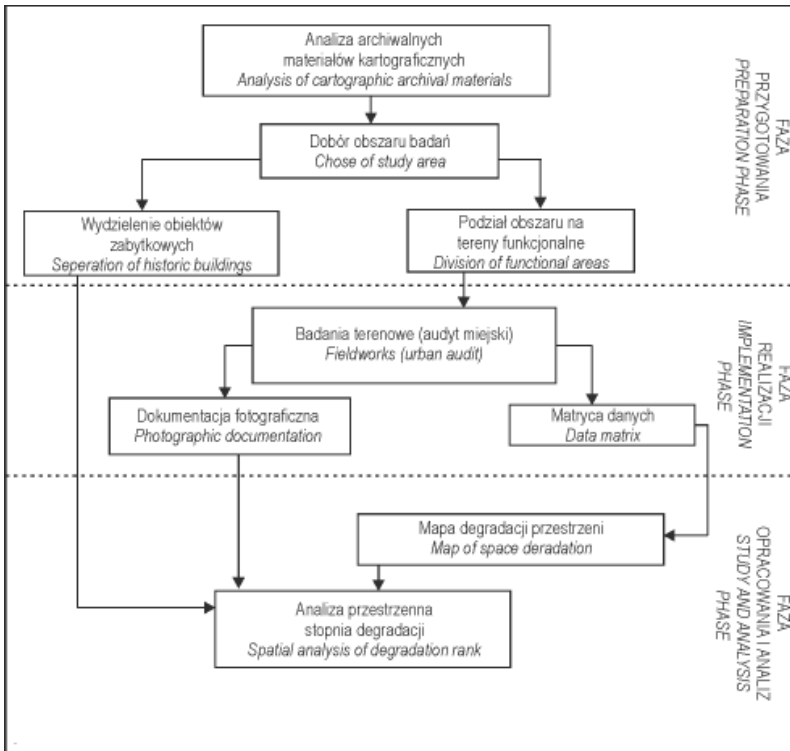
Ryc. 1. Schemat procedury badawczej

Fig. 1. Research procedure

Na potrzeby niniejszego opracowania przyjęto następujący tok postępowania badawczego (ryc. 1). W fazie przygotowania, w pierwszej kolejności – na podstawie analizy materiałów kartograficznych oraz znajomości historii dzielnicy – wyznaczono obszar badań oraz dokonano jego podziału na tereny funkcjonalne. Ważnym zadaniem jest wyodrębnienie obiektów zabytkowych z pozostałej zabudowy, gdyż mogłyby one zaburzać końcowy wynik analizy. Tego typu rozpoznanie wykonuje się ze względu na fakt, że dla każdego wyodrębnionego rodzaju zabudowy powinien zostać przygotowany odrębny audyt.

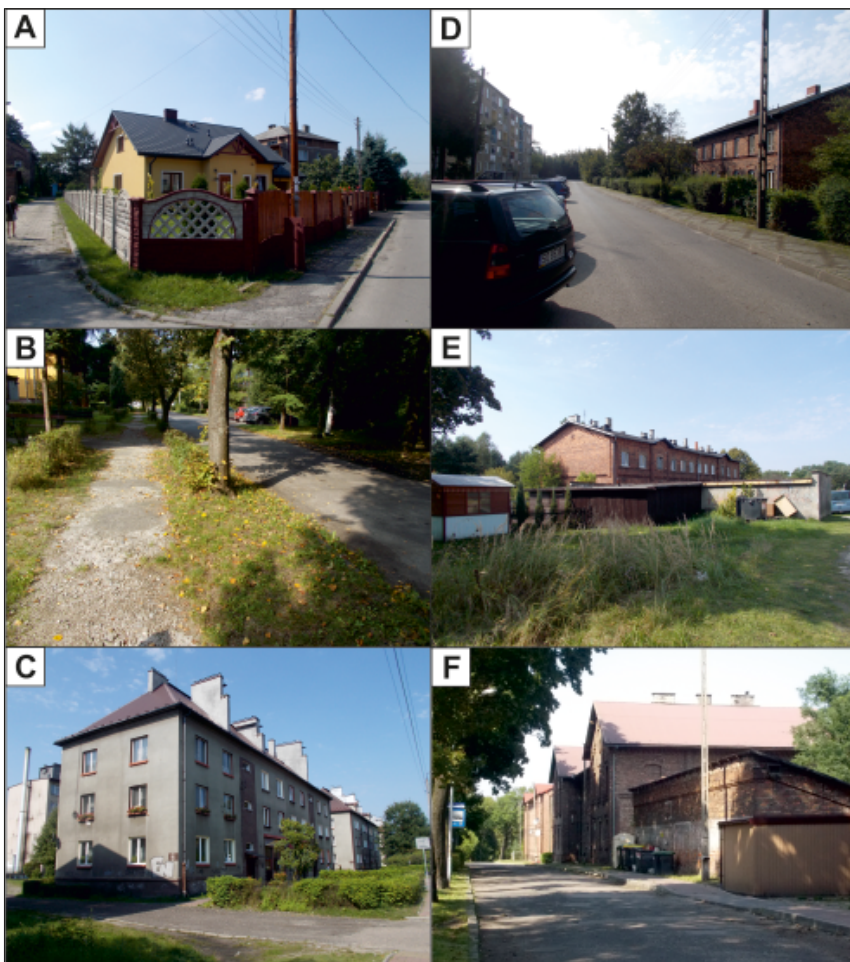
Fot. 1. Przestrzeń badanych ulic: Spacerowej (A), Wodociągi (B), Krakowskiej (C), Kadłubka (D), Stacyjnej (E) i Skwerowej (F) (fot. W. Dragan)  
 Photo 1. The studied streets: Spacerowa (A), Wodociągi (B), Krakowska (C), Kadłubka (D), Stacyjna (E) and Skwerowa (F) (photo by W. Dragan)

techniczną ulicy Spacerowej wpływa fakt (tab. 1), że wzdłuż jej biegu występuje wyłącznie jednorodzinna zabudowa pochodząca z drugiej połowy XX w. (fot. 1A). Nieco gorszym utrzymaniem, ale nadal dość dobrym stanem, charakteryzuje się ulica Wodociągi. Jak wcześniej wspomniano, kolonia ta powstała w okresie międzywojennym wraz z budową zakładów wodociągowych, więc jej zabudowa nie należy do najstarszych, była ona ponadto uzupełniana budynkami w okresie powojennym. Najgorszym standardem odznaczają się chodniki (tab. 1) – często znacznie uszkodzone (fot. 1B) bądź wręcz zarośnięte trawą, co znacznie utrudnia pieszym poruszanie się. Przeciętnym stanem technicznym, w porównaniu z pozostałymi ulicami, cechuje się ulica Krakowska. Wypełnia ją głównie stara, nierzadko wartościowa pod względem architektonicznym zabudowa mieszkalna (fot. 1C). Ze względu na to, że jest to główna oś komunikacyjna dzielnicy, nawierzchnia drogi i chodników jest stosunkowo dobrze utrzymana (tab. 1). Mieści się przy niej również większość podmiotów gospodarczych, które mogą wpłynąć na poprawę jakości tkanki miejskiej. Podobnie przedstawia się ulica Kadłubka, która ze względu na bliskie usytuowanie po jej wschodniej części bloków mieszkalnych (adresem mieszczących się przy ulicy Krakowskiej) cechuje się dwoistością cech zabudowy (fot. 1D). Po zachodniej stronie ulicy rozciąga się relatywnie nisko kondygnacyjna, stara zabudowa jedno- i wielorodzinna, po wschodniej części ulicy zlokalizowane są natomiast bloki mieszkalne stanowiące dominantę w krajobrazie tej części obszaru badań.

Interesującym przykładem niedostosowania technicznego przestrzeni miejskiej jest ulica Stacyjna (tab. 1). Obecnie prowadzi ona w kierunku kompleksu nieużytków pokrytych w znacznym stopniu łąkami i zadrzewieniami, gdzie niegdyś mieściła się stacja linii szerokotorowej. Ulica ta nie ma wielu zabudowań (fot. 1E), poza enklawą domów jednorodzinnych, których obecność nie wpływa jednak znacząco na poprawę jej wizerunku. Modernizacji i uporządkowania wymagają chodniki, niektóre budynki oraz pustostany (tab. 1). Przeprowadzone badania wykazały, że najgorszą jakością zagospodarowania charakteryzuje się ulica Skwerowa (tab. 1). Rozciąga się ona po wschodniej stronie dworca kolejowego i dominuje przy niej mieszkalna zabudowa kolejarska (fot. 1F). Można się ponadto doszukać wielu budynków substandardowych wymagających rozbioru bądź remontu. W północnej części ulicy znajdują się ruiny dawnych budynków gospodarczych. W ich obrębie odnotowano zjawisko postępującej sukcesji roślinnej.

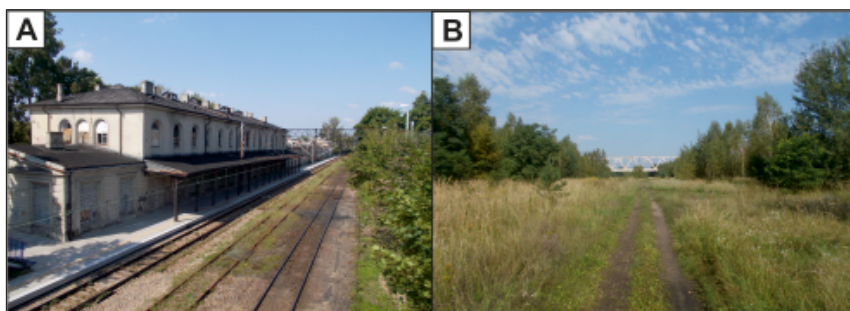
Fot. 2. Dworzec kolejowy Sosnowiec Maczki (A) i dawna stacja linii szerokotorowej (B) (fot. W. Dragan)  
 Photo 2. Sosnowiec Maczki railway station (A) and former station of the broad gauge railway (B) (photo by W. Dragan)

Zdecydowanie inaczej prezentują się tereny dawnej szerokotorowej stacji kolei Iwangorodzko-Dąbrowskiej. Obszar ten pozostaje kompletnie niezagospodarowany, postępuje tu dynamiczna sukcesja roślinności i zaobserwować można pozostałości torowisk oraz ślady dawnych zabudowań stacji (fot. 2B).

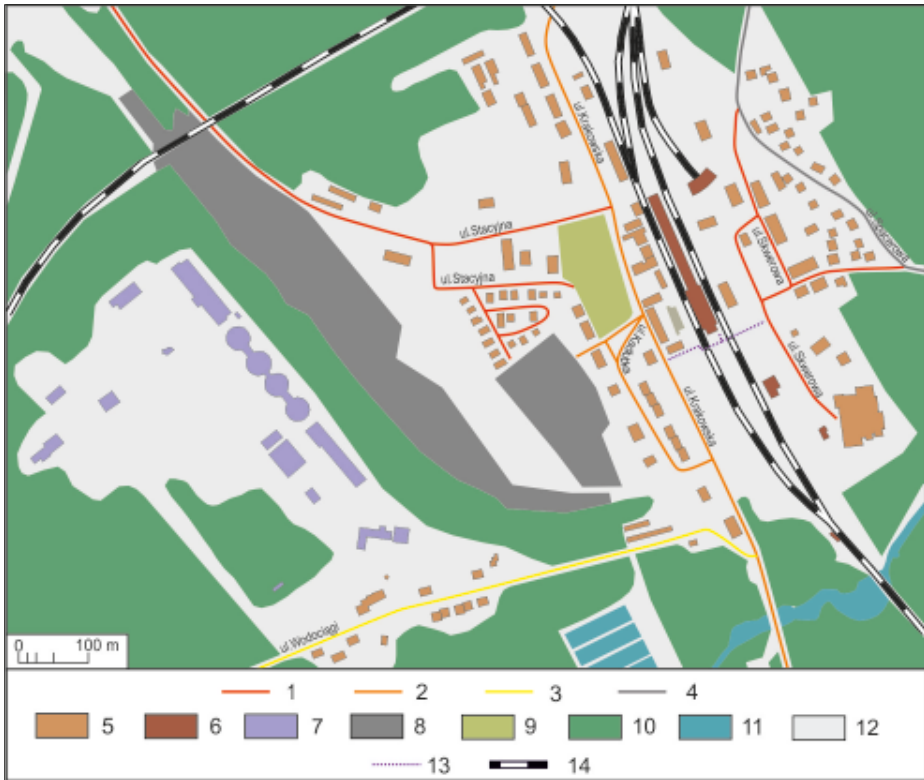
Ryc. 2. Przestrzenne zróżnicowanie wyników audytu miejskiego

Fig. 2. Spatial diversity in the urban audit results

Syntetyczny rezultat przeprowadzonych badań zaprezentowano na mapie (ryc. 2), której treść odpowiada sumie punktów przydzielonych poszczególnym ulicom w tabeli 1. Najgorszym stanem utrzymania odznaczają się ulice zlokalizowane centralnie, tj. po obydwu stronach dworca kolejowego (ulice: Krakowska i Skwerowa) oraz ciąg komunikacyjny na zachodnich obrzeżach obszaru badań (ulica Stacyjna), mający związek z dawnymi funkcjami kolejowymi badanego obszaru. W otoczeniu wymienionych ulic pozostaje nadal wiele zdegradowanych obiektów kolejowych i pokolejowych.
